Verbesserung des Landschaftswasserhaushalts

Sanierung Wehr Kulturstau Einzugsgebiet der Nuthe / Oberes Hammerfließ

Projektbeschreibung

Stadt Baruth / Mark
Ortsteil Horstwalde
Landkreis Teltow-Fläming

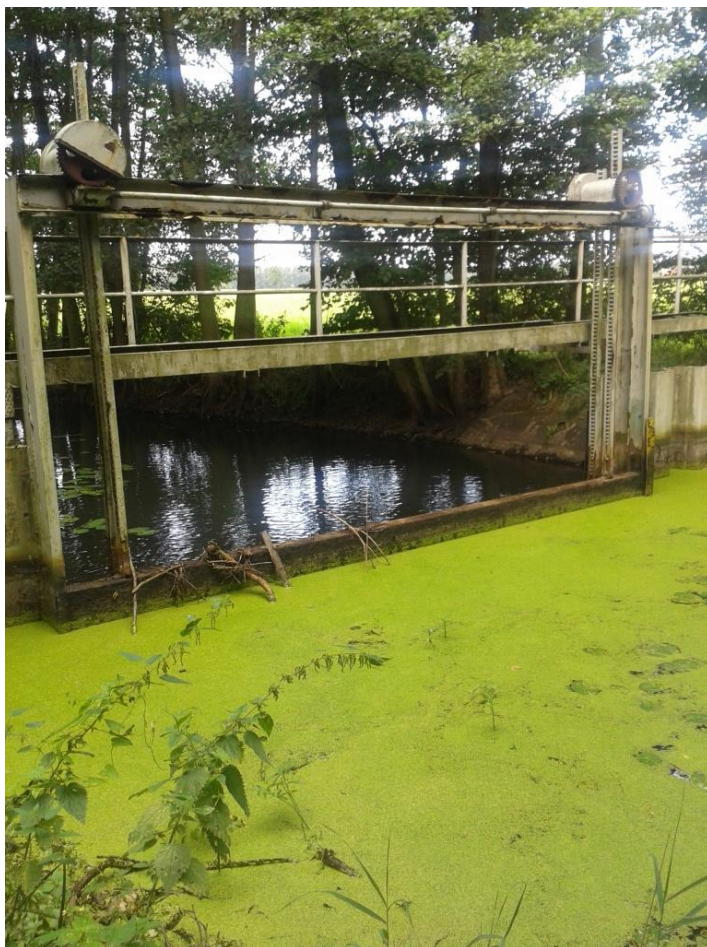
Wehr Kulturstau km 17,3

Das Kulturstau ermöglichte eine Vergleichmäßigung und Anhebung des Wasserstandes bis in den oberen Schöbendorfer Busch. Diese Anlage ist seit Jahren nicht mehr in Betrieb, so dass kein maximaler Wasserstand eingestellt werden kann. Zur Vermeidung von Wasserverlusten wurde das Wehr provisorisch abgedichtet.

Die Anlage ist ein Stahlspundwehr mit Doppelschütz.

Die seitlichen Stahlwände sind nach erster Begutachtung sanierungsfähig (Korrosionsschutz notwendig).

Die Schützen und das Windwerk werden rückgebaut und durch Aluminiumdamm-balken ersetzt.

Die Durchflussbreite ändert sich nicht.

Eine Bedienung ist nur bei erhöhten Wassermengen notwendig. Dazu wird nach Bedarf die Dammbalken händisch gehoben.

- Entfernung aller beweglichen Teile der Stauanlage
- Erneuerung Führungsrahmen für Dammbalkenverschluss
- Bediensteges reparieren
- Tosbecken mit Wasserbausteinen sichern
- Korrosionsschutz der Spundwände
- Schaffung einer geeigneten Zufahrt zur Anlage
