Renaturierung des Mahlower Seegraben

Rückbau eines Betongerinnes und Gestaltung eines naturnahen Gewässers

Machbarkeitsstudie

Berlin, Dezember 2023

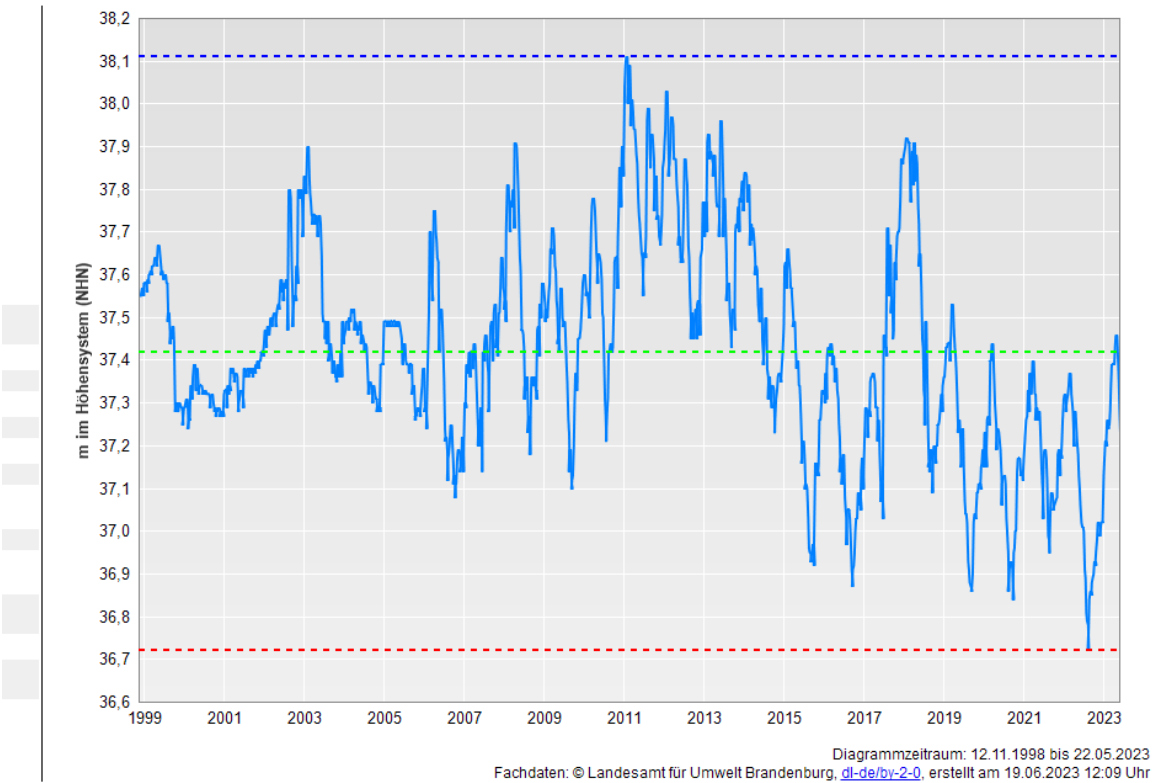
Abb. 3-9: Grundwassermessstelle 36461325 Diedersdorf.

Grundwasserstand (m ü. NHN) - 36461325, Diedersdorf, Grenzgraben, OP

Abb. 3.8 bis 3.10 zeigen die Grundwasserstände der angrenzenden Grundwassermessstellen. Die Lage der Messstellen ist in der Abb. 3.11 ersichtlich.

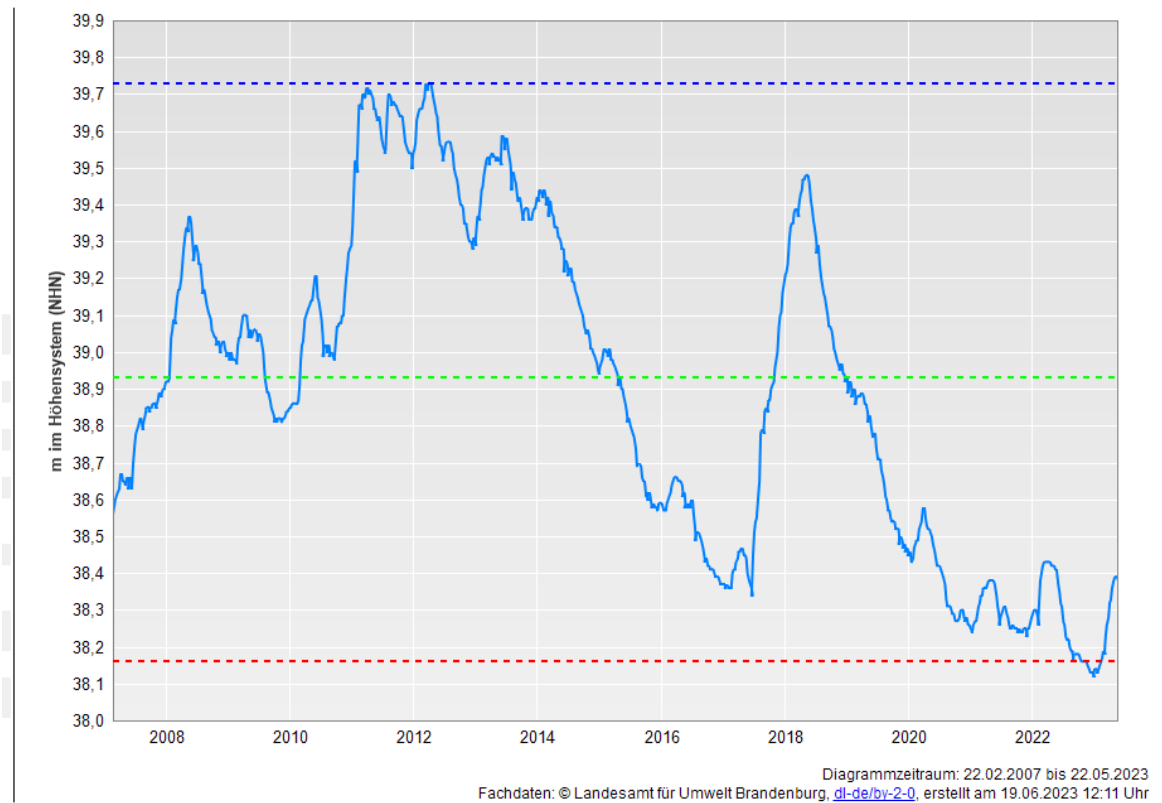
Abb. 3-10: Grundwassermessstelle 36461392 Mahlow.

Grundwasserstand (m ü. NHN) - 36461392, Mahlow, vor der Kirche

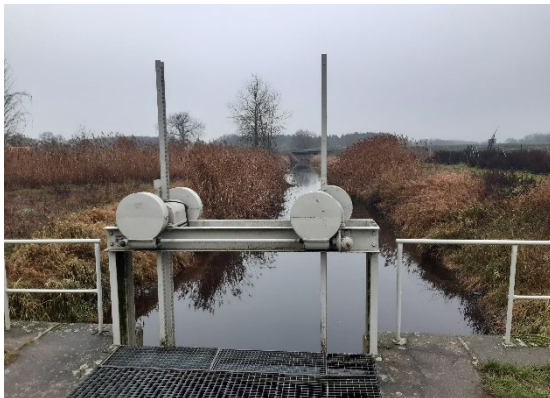
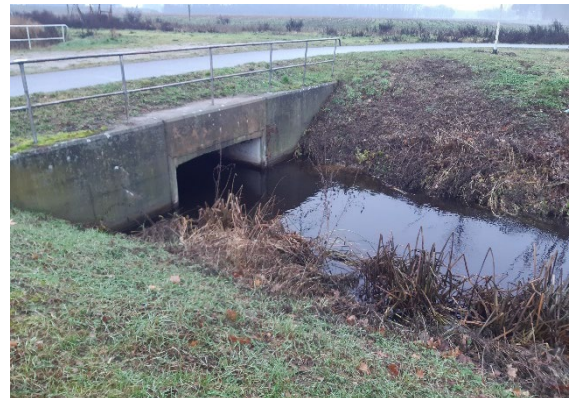
Abb. 3-18: Wehr Birkholz, Blickrichtung Stromaufwärts (UBB 12/2022)

Abb. 3-19: Wehr Birkholz (UBB 12/2022).

Stat.Km.	Gewässer	Bauwerk	Kenndaten
<i>Mahlower Seegraben Stat. Km.</i>			
1+397	Mahlower Seegraben	Auslauf Betongerinne	
1+868	Mahlower Seegraben	Brücke an der L 40 Diedersdorf	BW-NR.: 4L040008
4+898	Mahlower Seegraben	Einlauf Betongerinne	
4+902	Mahlower Seegraben	Brücke über den Mahlower Seegraben-Klärgraben (Straße K 7239)	
4+957	Mahlower Seegraben	Wehr Birkholz
